INFORME DE INSPECCIÓN POR LÍQUIDOS PENETRANTES

PETICIONARIO:	FRANK NORTON	CÓD. EXPEDIENTE: 11AH0910
OBRA:	ENSAYOS NO DESTRUCTIVOS EN ESCULTURA DE HIERRO	
INFORME Nº:	11AH21052-2

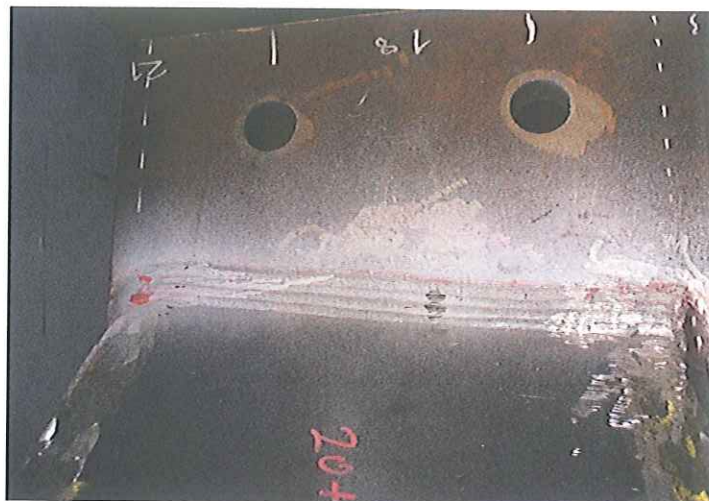
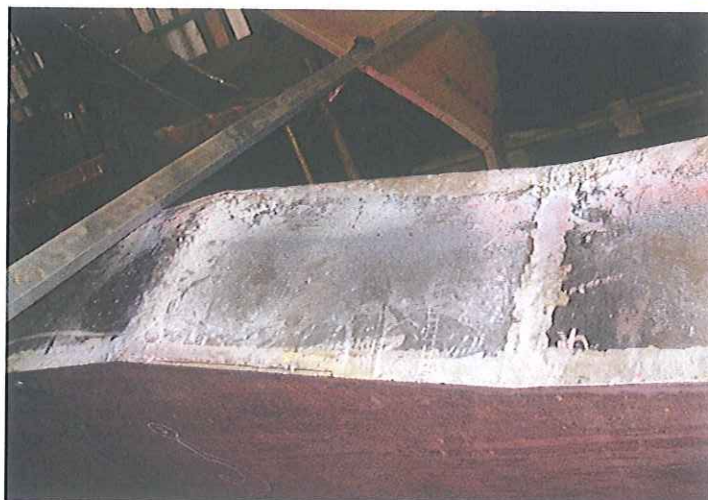
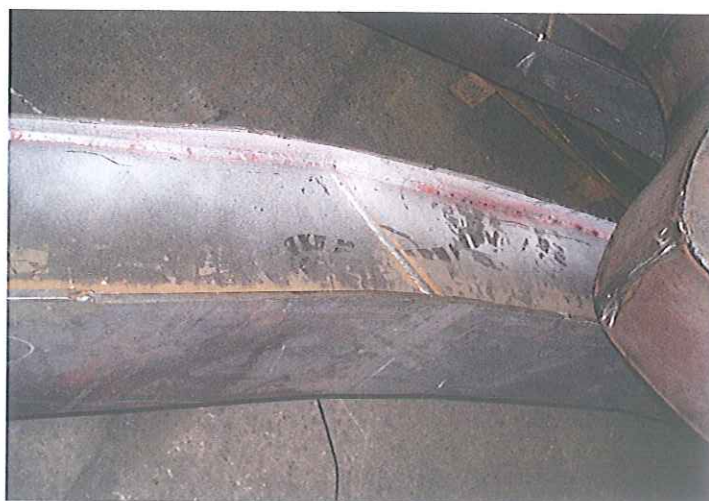
Fotografías de algunas uniones inspeccionadas

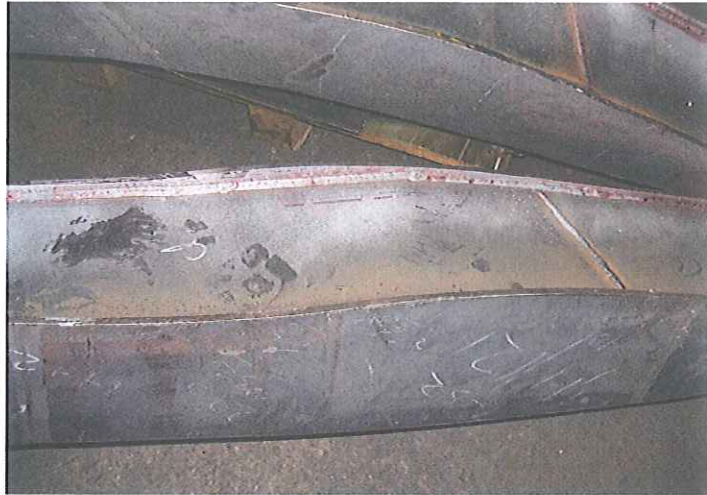
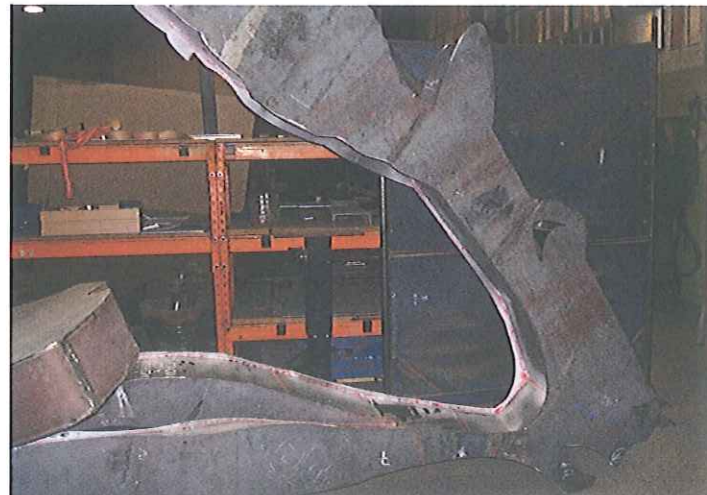
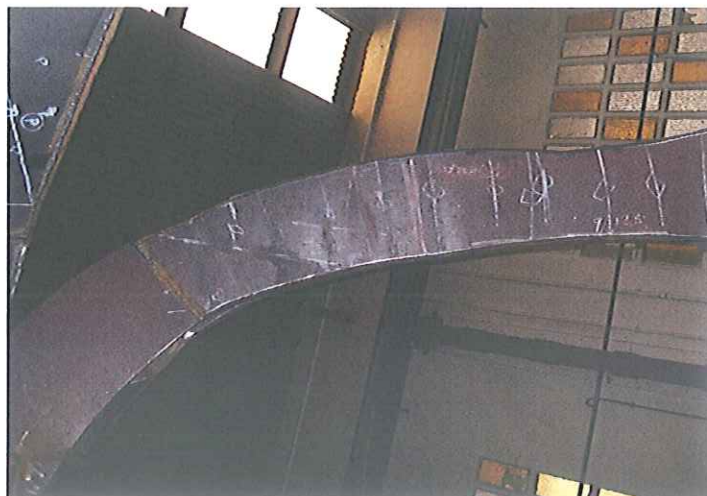
Fotografías de algunas uniones inspeccionadas
