ENSAYOS IN SITU

Obra : Conjunto escultórico “Monumento al Vino”

Situación: Rotonda carretera A-1232
Barbastro (Huesca)

Fecha: Mayo de 2.008

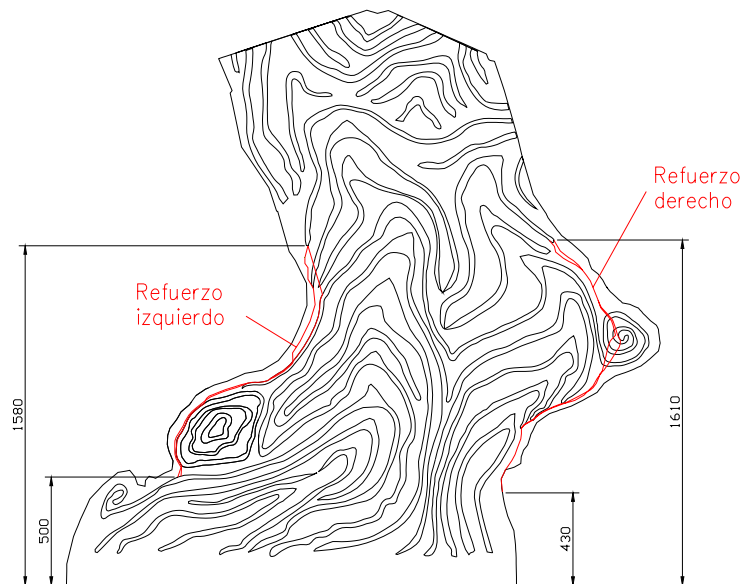
POSICIÓN
PIEZAS DE REFUERZO

Anteriormente a los ensayos, en el mes de Febrero, se hizo una visita a la obra para verificar que la colocación de dichas piezas estaba conforme a lo especificado en el correspondiente plano de proyecto. (Ver plano nº 7. Piezas refuerzo).

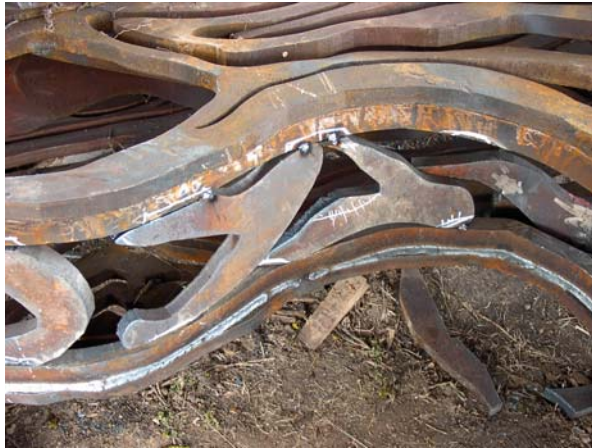
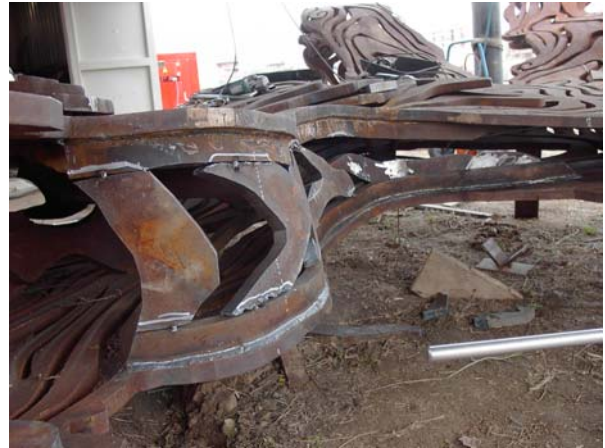
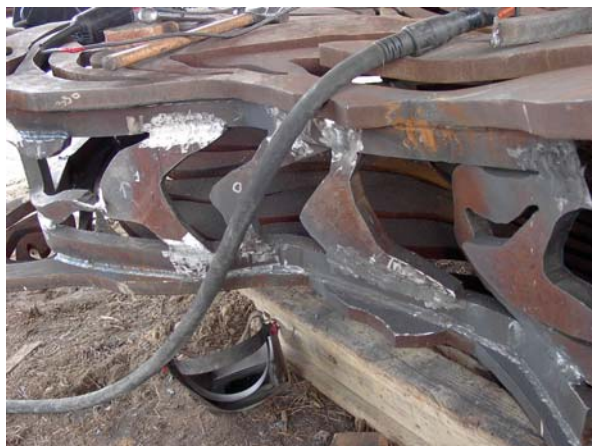
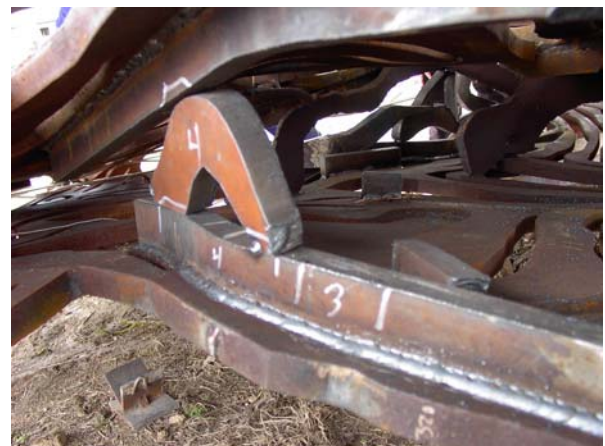
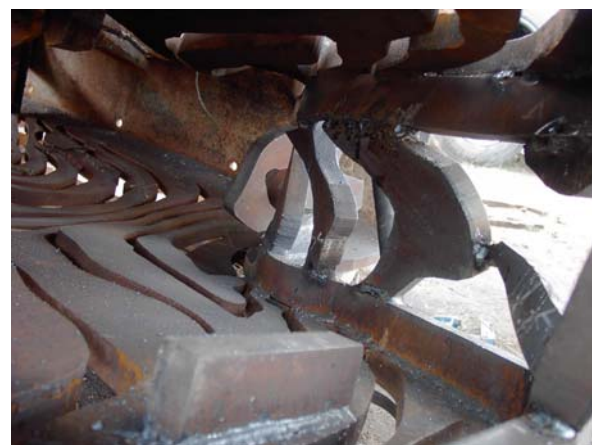
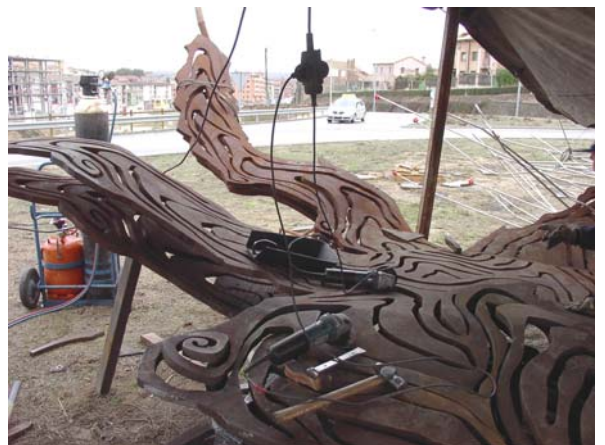
Durante dicha visita, se inspeccionaron tanto las piezas de refuerzo laterales como las soldaduras y se tomaron las siguientes fotografías.

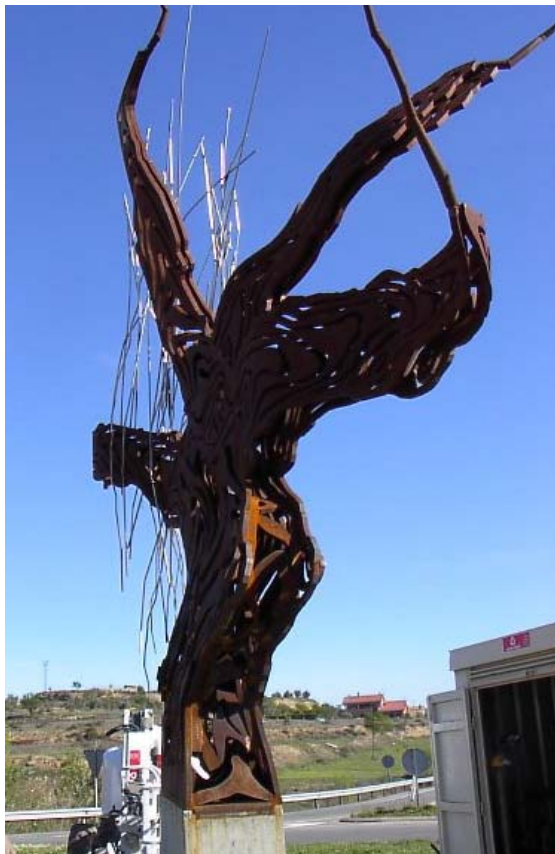
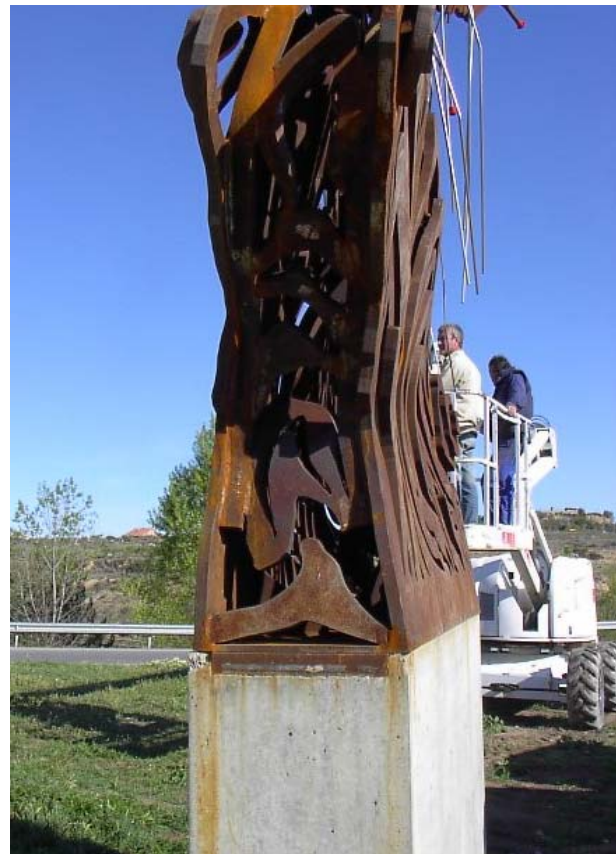
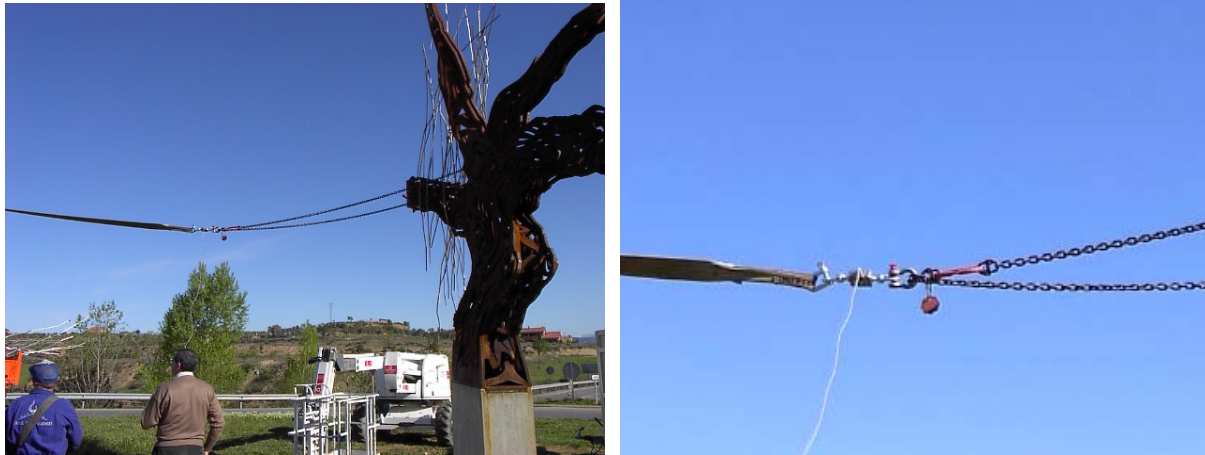
La idea consistía en simular el efecto del viento sobre la cepa. Para ello, una vez colocada la cepa en su posición final sobre el fuste de hormigón, se rodeó su cuerpo con una cadena, y con ayuda de una grúa y una eslinga se tiró de ella de forma controlada.

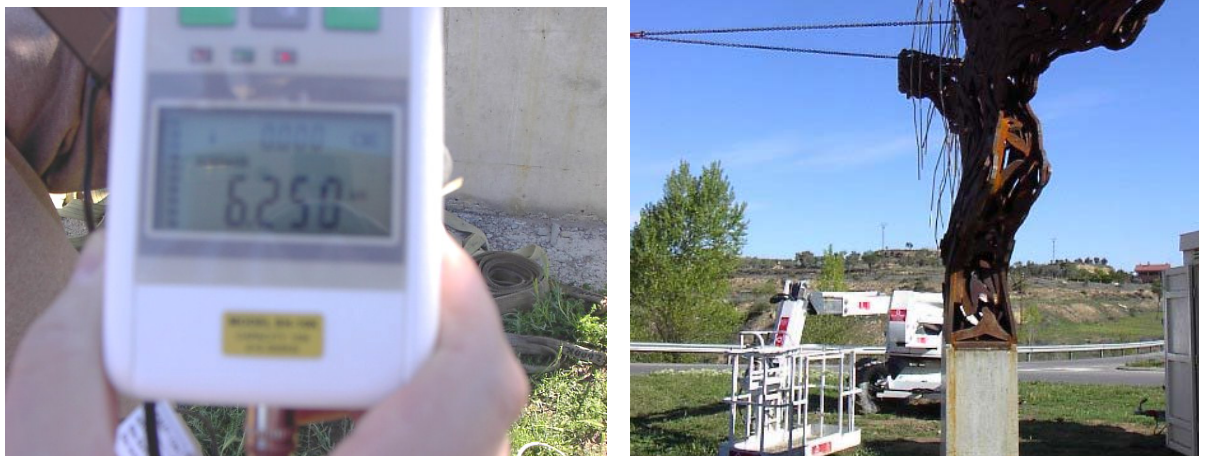
Se estimó que la fuerza total que puede ejercer el viento sobre la cepa es de unos 600 kp. Con ayuda de un dinamómetro intercalado entre la cadena y la eslinga como se puede ver en la fotografía superior derecha, se procedió a tirar de la cepa con dicha fuerza, como quedó registrado en la pantalla del mando, que marca en este caso una tracción de 6.25 kN, lo que equivale a 625 kp.

Tras mantener dicha fuerza durante unos instantes, se dejó de tirar con la grúa, comprobando cómo la estructura recuperó su posición original sin apreciar deformaciones.

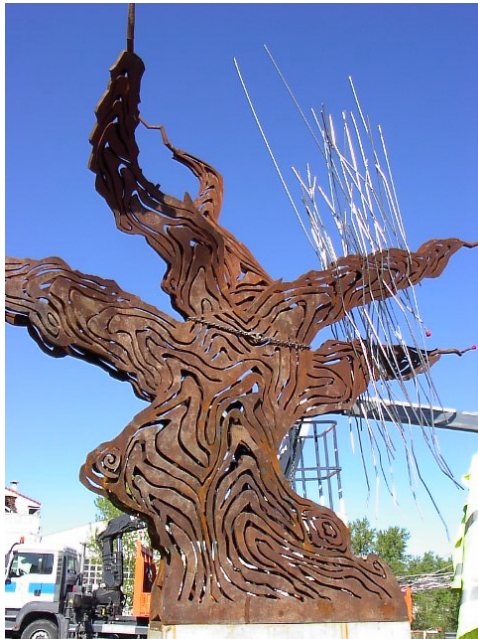
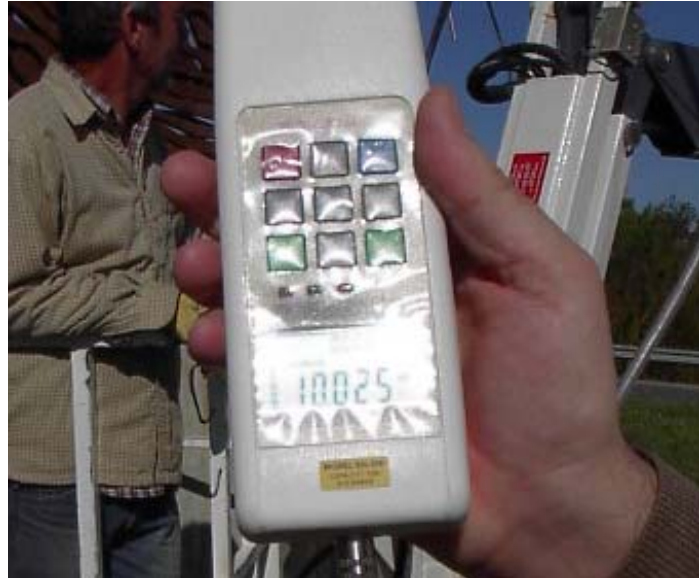
Mas tarde, se decidió incrementar la fuerza a 1000 kp, como marca el visor (10.025 kN), para comprobar de nuevo que la estructura hace frente a tracciones de este nivel, recuperando su posición de partida al soltar, sin deformarse.

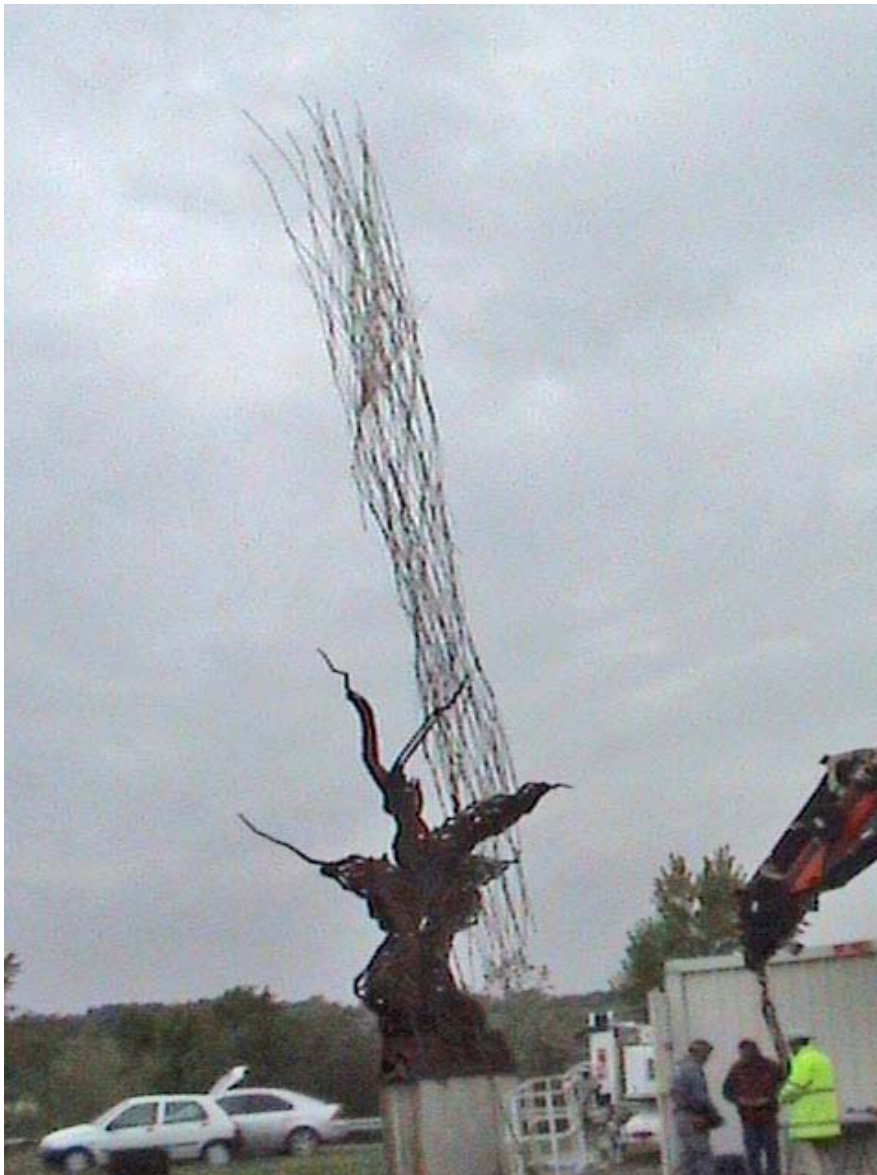
El objetivo esta vez era comprobar el efecto de la lluvia sobre el conjunto. La lluvia, formada por un entramado de varillas de acero inoxidable muy largas y flexibles, ejerce gran influencia sobre el cuerpo de la cepa cuando le azota el viento, debido principalmente a sus dimensiones y a su posición excéntrica respecto a la cepa. Por eso se consideró imprescindible realizar este segundo ensayo.

Para comenzar, se tiró del cuerpo de la cepa con una fuerza de 600 kp que se mantuvo fija y controlada con el dinamómetro. Al mismo tiempo, dos personas subidas a una cesta empujaron repetidamente la lluvia a un lado y a otro para observar su repercusión y simular el comportamiento dinámico de la estructura frente al viento. Se estimaron unos desplazamientos en el extremo superior de la lluvia de unos dos metros y se pudo observar cómo, tras dejar de empujar la lluvia, el conjunto fue cesando el movimiento hasta alcanzar el reposo recuperando su posición original.
